BİOGEN VƏ MİKROBİOLOJİ MƏLUMATLARA ƏSASƏN LƏNKƏRANÇAYIN MÜASİR EKOLOJİ VƏZİYYƏTİNİN TƏHLİLİ

ANALYSIS OF THE MODERN ECOLOGICAL CONDITION OF THE LANKARANCHAY RIVER BASED ON BIOGENIC AND MICROBIOLOGICAL INFORMATION

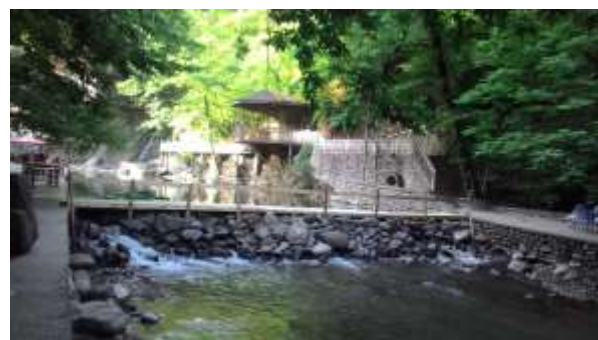
Müşahidələrimizə əsasən, Lerik rayonu ərazisində Lənkəran – Lerik şosse yolunun 27-ci (“Meşəbəyi” Sanator-Kurort və Turizm Mərkəzi) və 33-cü km-liyində (“Relax” Ailəvi İstirahət Mərkəzi) Lənkərançayın sahillərində təşkil olunan turizm istirahət mərkəzləri tərəfindən qanunsuz olaraq çayın qarşısı alınmışdır ki, bu da öz növbəsində çayın təbii ekosisteminin deqradasiyasını (axımın zəifləməsi, su ehtiyatlarının azalması, balıqların təbii miqrasiya yolunun kəsilməsi, biomüxtəlifliyin itirilməsi və s.) bir qədər də sürətləndirə bilər (şəkil 2).

Şəkil 2. “Meşəbəyi” Sanator-Kurort və Turizm Mərkəzi tərəfindən Lənkərançayın qarşısının qanunsuz kəsilməsi və məcrada özbaşına süni nohurun yaradılması

məcrasında çoxlu turizm istirahət mərkəzlərinin tikilməsi, çayın qarşısının qanunsuz kəsilmək məcrada özbaşına süni nohurun yaradılması və s.). Halbuki, Azərbaycan Respublikası Nazirlər Kabinetinin 24 mart 2000-ci il tarixli, 56 sayılı qərarı ilə təsdiq edilmiş “Su mühafizə zonalarının, onların sahil mühafizə zolaqlarının ölçülərinin, sərhədlərinin və istifadəsinin müəyyən edilməsi Qaydaları”na görə, hər bir çayın uzunluğuna rəğmən onun su mühafizə zonası müəyyən olunur və su mühafizə zonasının radiusu 50 m-dən az olmamaq şərti ilə qəbul edilir. Lənkərançayın uzunluğunun 81 km olduğunu nəzərə alsaq onda çayın su mühafizə zonasının minimum eni 200 m təşkil etməlidir, baxmayaraq ki, hazırda çayın bütün sahillərinin qanunsuz mənimsənilməsi göstərilən normativ kəmiyyətlə tamamilə ziddiyyət təşkil edir. Buna görə də, səth suları ilə bağlı mövcud qanunvericilik bazasının işləmə mexanizmi gücləndirilməli, bu sahəyə dövlət və ictimai nəzarət artırılmalı, ictimaiyyət, xüsusilə də, sahibkarlar arasında kompleks ekoloji maarifləndirmə və məlumatlandırma işləri aparılmalıdır.

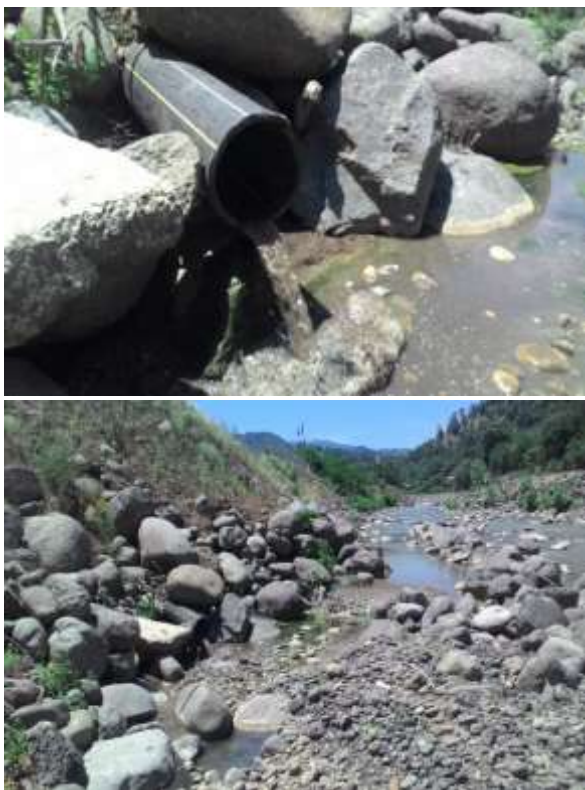
dəyişməsi, sudan kəskin qoxunun gəlməsi, suyun üzərində yosunlaşmanın artması və s.) [5]. Belə iri müəssisələrdən biri də Lənkəran – Lerik şosse yolunun 29-cu km-liyində yerləşən Lerik rayonunun Piran kəndi ərazisində Ləkərançayın sağ sahilində inşa edilmiş “Lerik Broylər” MMC-dir. Azərbaycanın ən iri quşçuluq müəssisələrindən biri olan “Lerik Broylər” MMC 22 noyabr 2010-cu ildə təsis edilmişdir və bu quşçuluq kompleksinin tərkibinə inkubator, broylər, kəsim, rendrinq (təkrar emal) və taxıl qurutma sexləri, yem zavodu, taxıl anbarı və əkinçilik sahələri daxildir. Apardığımız müşahidələrə görə, “Lerik Broylər” MMC-də formalaşan tullantı suları diametri 30 sm olan plastik boru vasitəsilə birbaşa Ləkərançaya axıdılır ki, bu da öz növbəsində çayın təbii ekosisteminin deqradasiyasını (suyun əhalinin içməsi və təsərrüfat işlərində istifadəsi üçün yararsız hala düşməsi, balıqçılıq təsərrüfatlarında məhsuldarlıq səviyyəsinin aşağı düşməsi, turizm sənayesinin inkişafında ləngimələr və s.) bir qədər də artırır (şəkil 3).

Şəkil 3. Lerik rayonunun Piran kəndi ərazisində yerləşən “Lerik Broylər” MMC-də formalaşan tullantı sularının birbaşa Ləkərançaya axıdılması

Lənkərançayın sahillərində fəaliyyət göstərən turizm istirahət mərkəzlərində və istehsal müəssisələrində formalaşan tullantıların və çirkab suların təmizlənmədən və zərərsizləşdirilmədən birbaşa çaya atılması çayın suyunun tərkibindəki bir çox göstəricilərin (NH_4 , PO_4 , SSAM, OBT_5 , asılı maddələr, bağırsağ çöpü və şərti patogen-xəstəlik törədən bakteriyalar) normadan dəfələrlə artıq olmasını şərtləndirir. Ona görə də, Lənkərançayın sahillərində fəaliyyət göstərən bütün turizm istirahət mərkəzlərində və istehsal müəssisələrində çirkab su təmizləyici qurğular quraşdırılmalı, sənaye və məişət tullantılarının çaya atılmasının qarşısı tamamilə alınmalıdır.

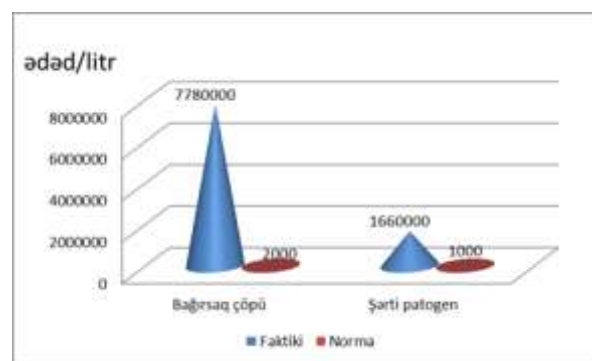
Beləliklə, istehsal müəssisəsində formalaşan tullantı sularından götürülən su nümunəsi üzərində aparılmış biogen və mikrobioloji təhlillərin nəticələrinə görə suyun tərkibindəki əksər maddələr: NH_4 – 8,8, PO_4 – 1,2, SSAM – 1,4, OBT_5 – 23,3, asılı maddələr – 2,3, xüsusilə də, bağırsağ çöpü bakteriya qrupu – 3890, şərti patogen-xəstəliktörədən bakteriyaların (*Escherichia coli* indeksi) miqdarı isə normadan – 1660 dəfə çoxdur və mikrobioloji tədqiqatların nəticəsinə əsasən nümunə çirklidir (şəkil 4).

Şəkil 4. Müəssisədə formalaşan tullantı sularında bakteriyaların normaya nisbəti

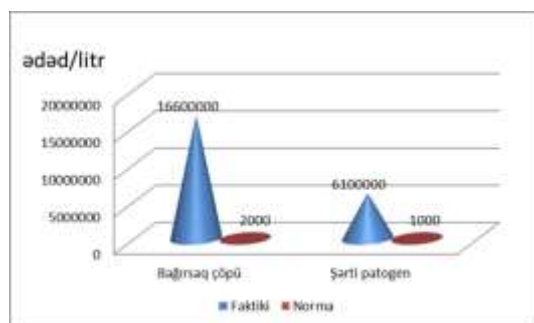
Bununla yanaşı, istehsal müəssisəsinin tullantı sularının Ləkərançaya çıxışından götürülən su nümunəsi üzərində aparılmış biogen və mikrobioloji təhlillərin nəticələrinə görə də suyun tərkibindəki bir çox maddələr: NH_4 – 10,5, SSAM – 1,6, OBT_5 – 11,7, xüsusilə də, bağırsağ çöpü bakteriya qrupu – 8300, şərti patogen-xəstəliktörədən bakteriyaların (*Escherichia coli* indeksi) miqdarı isə normadan – 6100 dəfə çoxdur və mikrobioloji tədqiqatların nəticəsinə əsasən nümunə çirklidir (şəkil 5).

Şəkil 5. Müəssisənin tullantı sularının Lənkərançaya çıxışında bakteriyaların normaya nisbəti

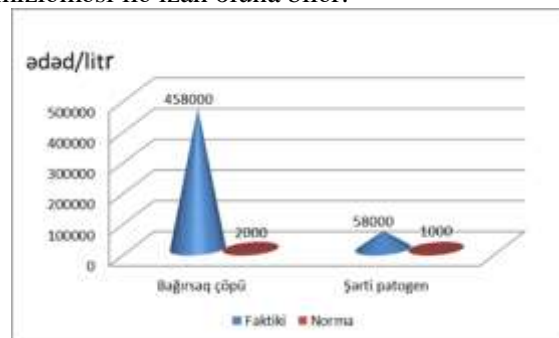
Bundan başqa, istehsal müəssisəsinin tullantı sularının Lənkərançaya çıxışından sonrakı hissəsindən – Lənkərançayın Piran kəndi ərazisindən keçən hissəsindən götürülən su nümunəsi üzərində aparılmış biogen və mikrobioloji təhlillərin nəticələrinə görə suyun tərkibindəki bəzi maddələr: NO₂ – 1,5, asılı maddələr – 1,4, xüsusilə də, bağırmaq çöpü bakteriya qrupu – 229, şərti patogen-xəstəliktörədən bakteriyaların (Escherichia coli indeksi) miqdarı isə normadan – 58 dəfə çoxdur və mikrobioloji tədqiqatların nəticəsinə əsasən nümunə çirklidir (şəkil 6).

Şəkil 6-dan görüldüyü kimi, istehsal müəssisəsinin tullantı sularının Lənkərançaya çıxışındakı

bakteriyaların miqdarı ilə müqayisədə çayın Piran kəndi ərazisindən keçən hissəsində bağırmaq çöpü bakteriyaları 36 dəfə, şərti patogen bakteriyalar isə 105 dəfə azalmışdır ki, bu da aşağı axına doğru çaya yeraltı və səth sularının daxil olması ilə əlaqədar olaraq çayda axımın artması və suyun özünü təmizləməsi ilə izah oluna bilər.

Şəkil 6. Lənkərançayın Piran kəndi ərazisindən keçən hissəsindən götürülən su nümunəsindəki bakteriyaların normaya nisbəti
